**Consejo Consultivo Comunal de la Comuna 7 (CCCC 7)**  
**Secretaría de Organización**

**ANEXO 06/59**

**Comision de mantenimiento Barrial**

**INFORME (parte II)**

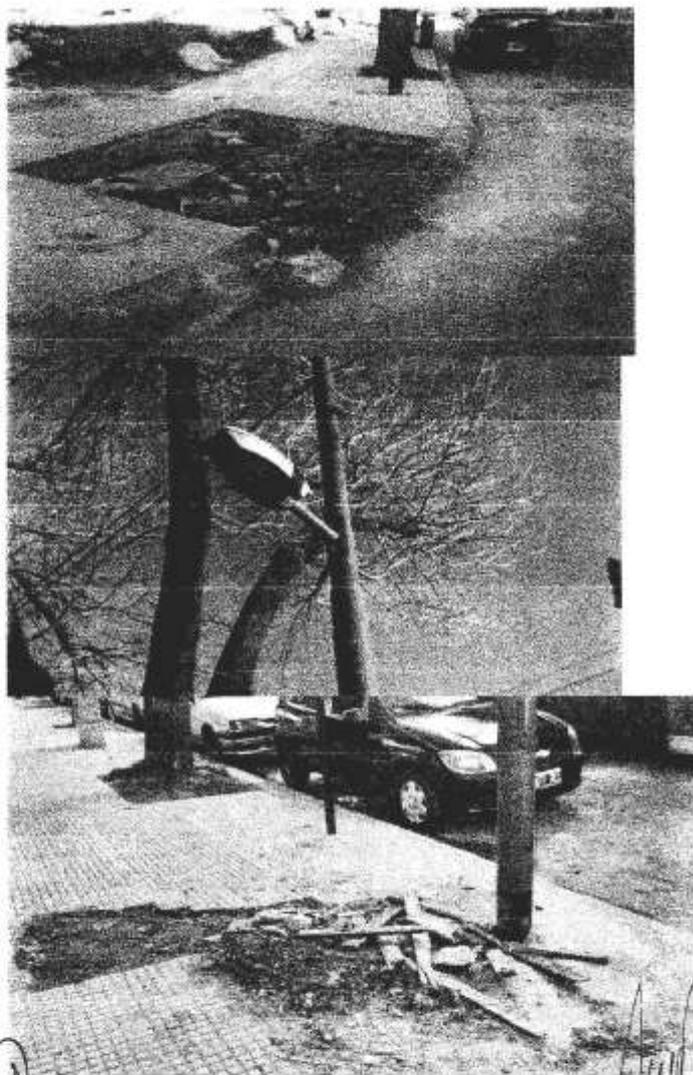
Se anexan fotos testimonios de las observaciones mencionadas
