Consejo Consultivo Comunal de la Comuna 7 (CCCC 7)
Secretaría de organización

Ref: Solicitar a la JC 7 que arbitre los medios para
la reparación de veredas en Fray Cayetano 400y
500 par, Av. Avellaneda 2300 y 2400 par y Artigas
del 0 al 150. (Anexo 14/64)

**Comisión de Mantenimiento Barrial del
Consejo Consultivo Comunal de la Comuna 7 (CCCC 7)**

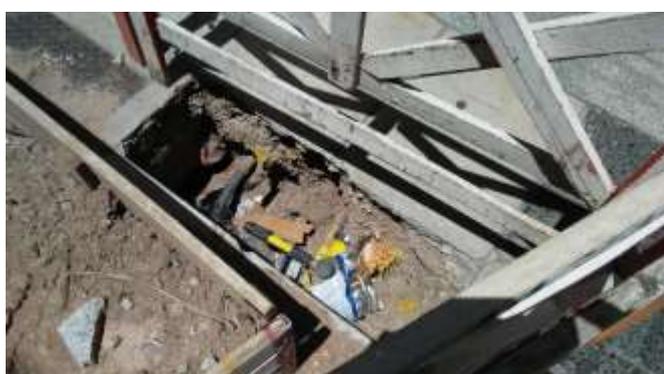
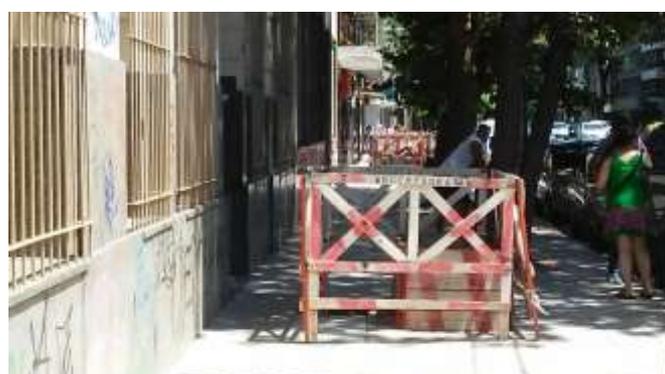
Fray Cayetano y Av. Avellaneda (tomadas el 11-02-2018)

- **Calle Fray Cayetano entre el 400 y 500, vereda par y Av. Avellaneda entre el 2300 y el 2400 vereda par, desde *inicios de noviembre ppdo.*** se encuentran una serie de pozos y zanjas abiertas con profundidades del orden de 1 metro, que fueron abiertas para el tendido en ellas de conductores para distribución de energía eléctrica. Hasta el presente las mismas se encuentran abiertas y varios vecinos y vecinas, fundamentalmente de la zona, y mayores de edad han sufrido varios accidentes físicos. Se acompañan imágenes en el Anexo Documental.

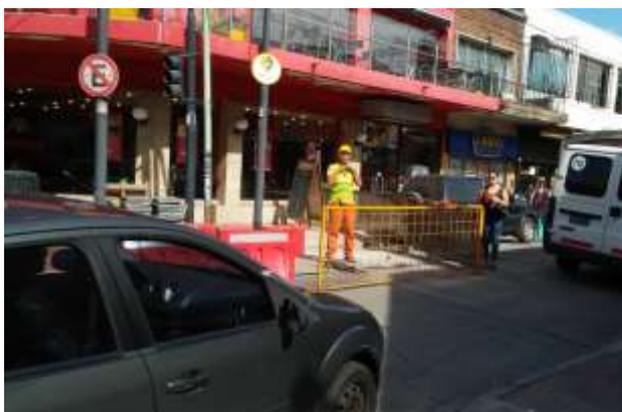
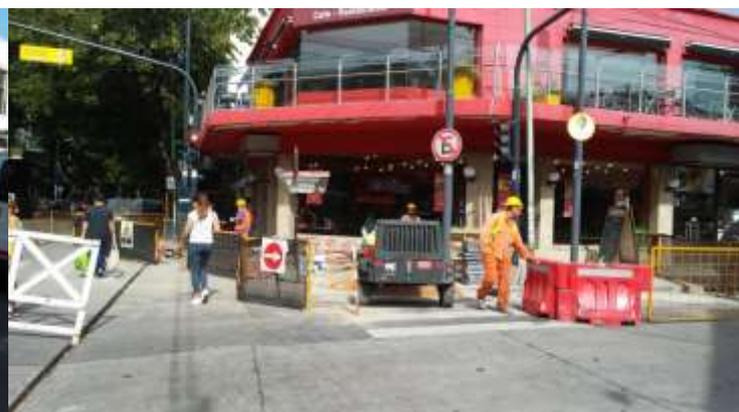
Calle Artigas 0 al 150 y Yermal 2400 al 2500 (tomadas el 10-12-2018)

- **Calle Artigas entre el 0 y el 150 desde *fines de octubre pasado*** se encuentra tanto unzanjeo cubierto con tierra en desnivel y también obras de colocación de veredas y conductos tritubos para colocación y tendido de fibra óptica. En algunos casos no se encuentran *habilitados los pasajes alternativos para peatones* cuando las veredas no pueden ser transitadas. El pasado sábado cerca de las 10 hs. un vecino de esta comisión se acercó al obrador que se encuentra en la vereda par de la Calle Yerbal entre el 2400 y 2500, donde tampoco hay pasajes habilitados para transeúntes y solicitó conversar al respecto con el representante técnico de la obra. Fue informado que ese día no se encontraba en la obra por ser sábado, aunque había mucho personal trabajando en las mismas. Tampoco había ningún encargado de Seguridad e Higiene Laboral. Se acompañan imágenes en el Anexo Documental.

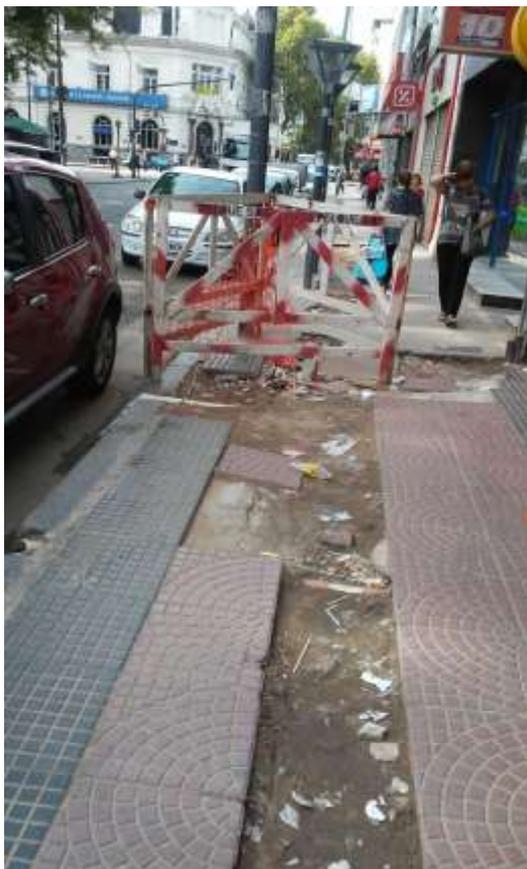
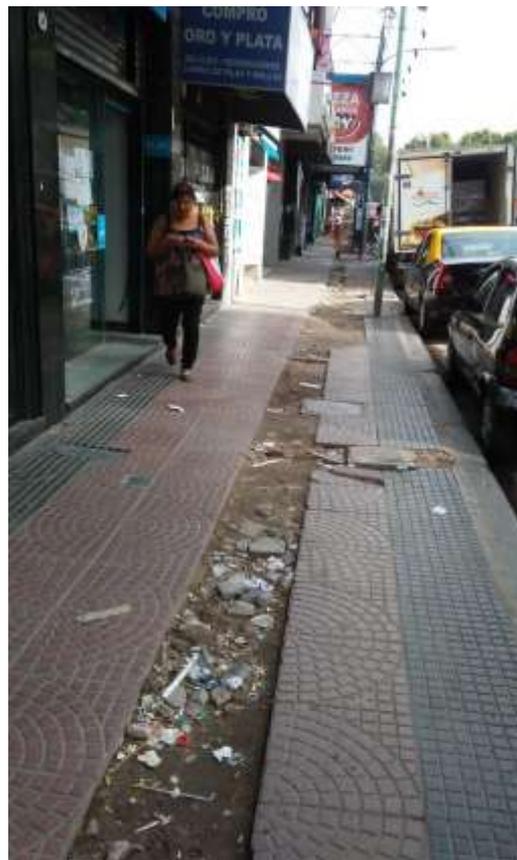
Artigas 100 al 150 sin pasadizo para transeúntes

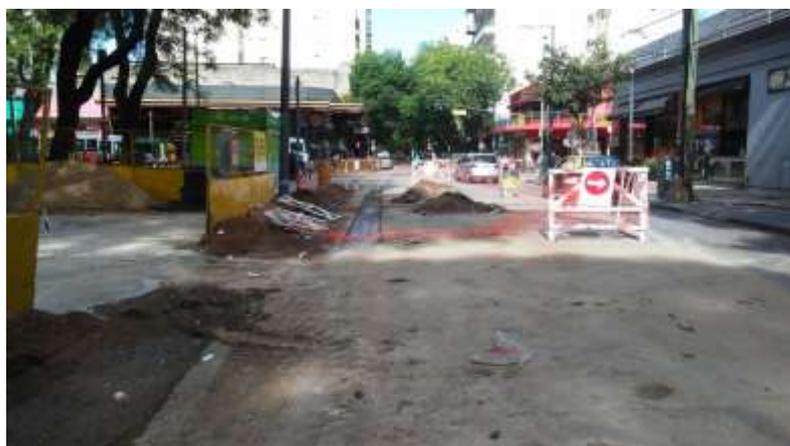
Artigas 0 al 100

Yerbal 2400 al 2500 par sin pasadizo para transeúntes
