Buenos Aires, 12 de febrero de 2020

**INFORME de la Comisión de Mantenimiento
Barrial**

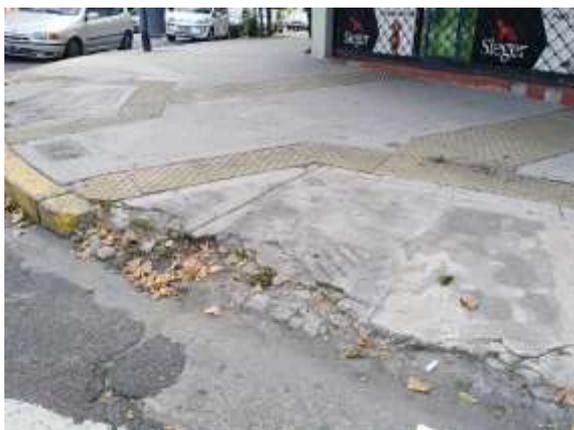
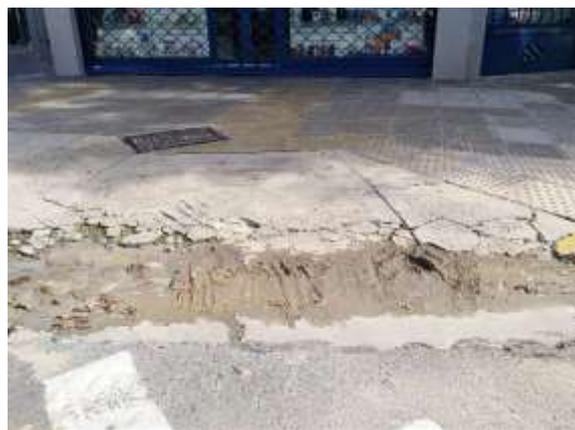
Continúan existiendo rampas averiadas, las que necesitan reparación. Puntualizamos algunas de las mismas.

- a) Av. Varela y esquina Baldomero Fernández Moreno, ambas esquinas.

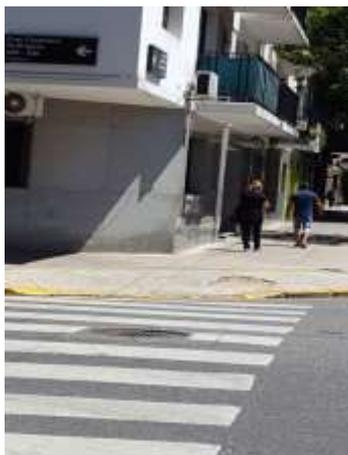
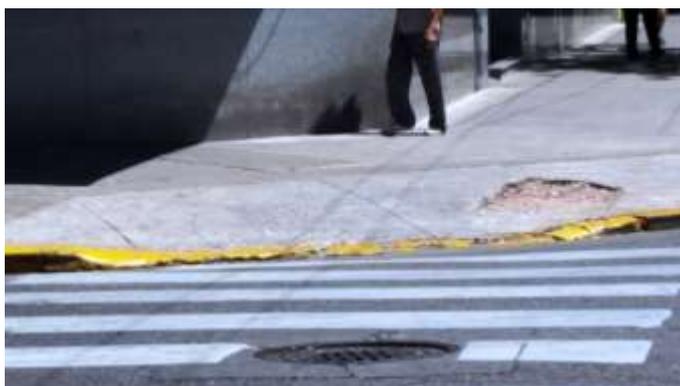
- b) Av. Avellaneda vereda suroeste números pares y Fray Luis Cayetano Rodríguez

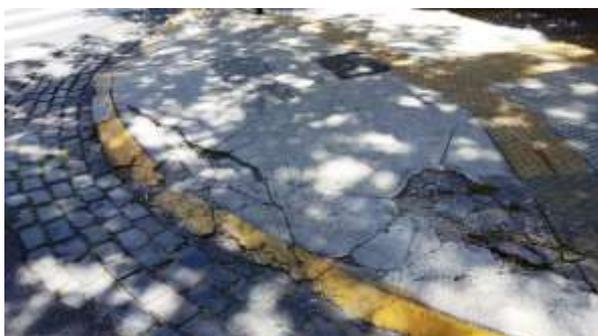
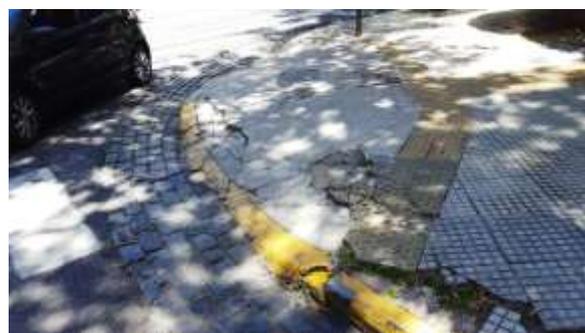
- c) Av. Avellaneda noroeste números pares y Caracas

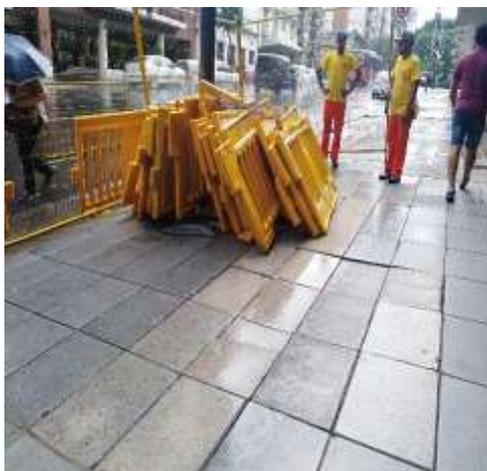
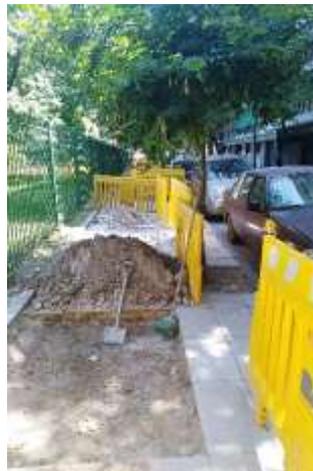
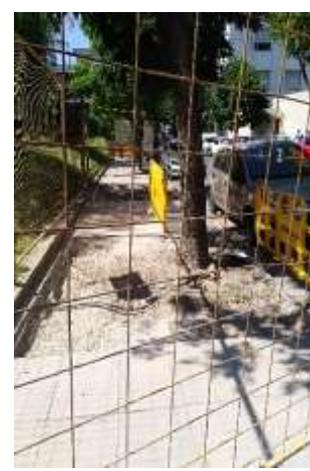
Las veredas perimetrales de la plaza Misericordia las que se realizaron en julio de 2017 nuevamente están siendo intervenidas. Ahora levantando sectores como ser en la esquina completa de Directorio y Lautaro. Nuestra objeción apunta a que las obras de veredas como este último caso se rehacen en menos de un lapso de 2,5 años, lo cual denota una falta de control de obras y/o la calidad de materiales que se aplican en cada caso.

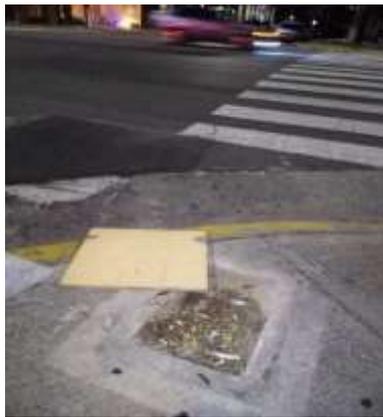
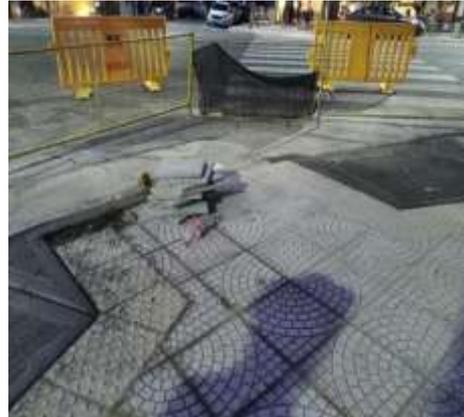
- a) En la esquina de Directorio y Bonorino, donde faltaba la tapa metálica de la cámara de cableados de semáforos (tal vez fue hurtada), y hace pocas horas con la innecesaria remodelación de veredas en ese sector, fue cubierta la cámara con baldosas.

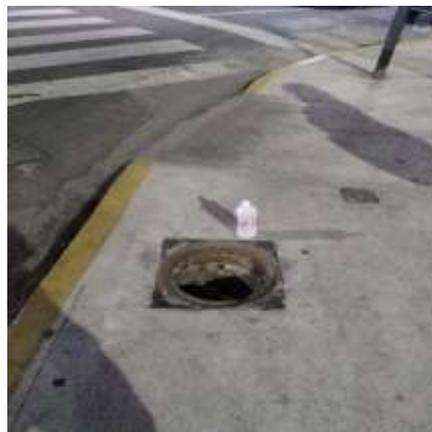
d) En la esquina de Av. Directorio y Pumacahua se encuentra una cámara sin tapar.

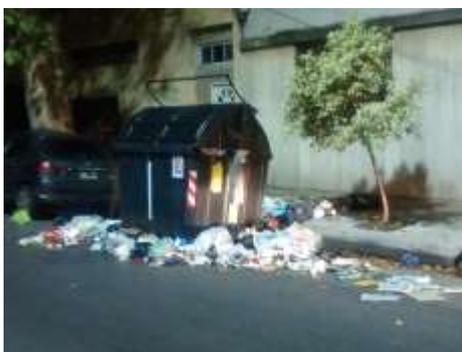
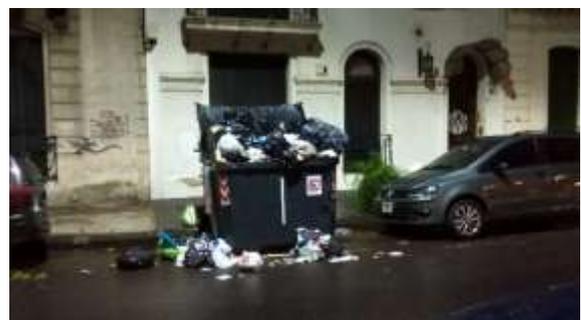
La falta de mantenimiento de los contenedores de residuos (negros) es una constante, tapas rotas y con falta de aseo interno. Nos han llegado comentarios verbales que los mismos deber ser higienizados en su interior con regular frecuencia. Solo hemos comprobado una cuadrilla la cual se moviliza con una unidad y que los rocían rápidamente por fuera sin efectuar mayores tareas y ni un aseo conveniente en zona circundante a los mismos.

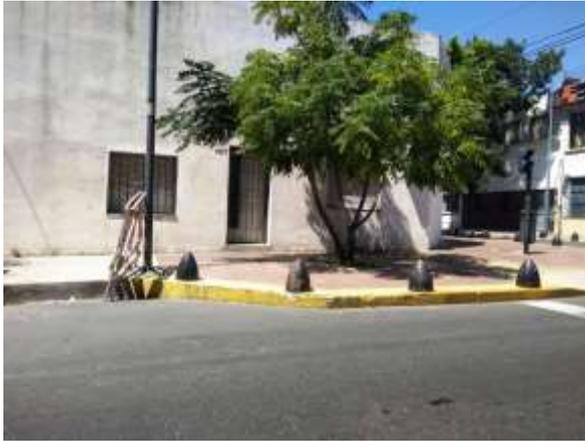
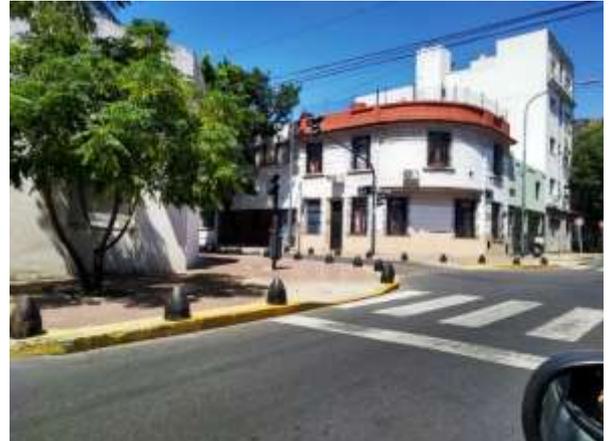
En las esquinas Este de Bolivia y Morón se han construido hace un tiempo dos dársenas sobre la calzada que, como se aprecia en la imagen tienen colocados varios bolardos de hierro. Dichas dársenas ocupan una de las manos (carriles) de las calles citadas.

En diversas oportunidades se han producido accidentes de tránsito -choques de automotores contra las dársenas y sus bolardos-. Los cordones de las dársenas no poseen señalización reflectiva de tránsito por lo que de noche aumenta la frecuencia de incidentes. En otros lugares de la Comuna 7 las dársenas construidas en las paradas de colectivos sí poseen dicha señalización.
