**Comisión de Mantenimiento Barrial del
Consejo Consultivo Comunal de la Comuna 7 (CCCC 7)**

ANEXO 12/71

Buenos Aires, 11 de septiembre de 2018

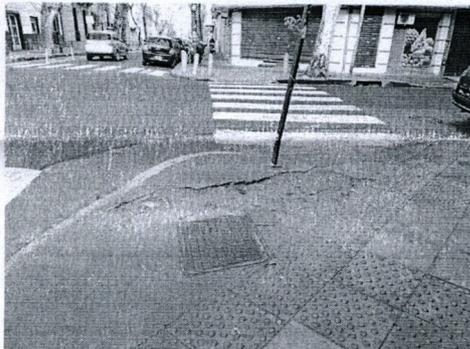
Jose Bonifacio y Pedernera

La Comisión de Mantenimiento Barrial mociona frente a este plenario del CCCC 7:
"Solicitar a la Junta Comunal 7, que además de tomar conocimiento del estado de las 3 esquinas,
abajo mencionadas, que están afectadas por roturas donde se encuentran rampas de acceso para
discapacitados, disponga las medidas necesarias para efectuar un relevamiento con el fin de
verificar en la zona de la Comuna 7, la existencia de otras rampas en estado similar y finalmente
que arbitre los medios convenientes para que las mismas sean reparadas con la mayor celeridad
posible".
