**Por COMISIÓN DE MANTENIMIENTO BARRIAL del CCCC 7**

**Buenos Aires, 12 de febrero de 2020**

**INFORME de la Comisión de Mantenimiento  
Barrial**

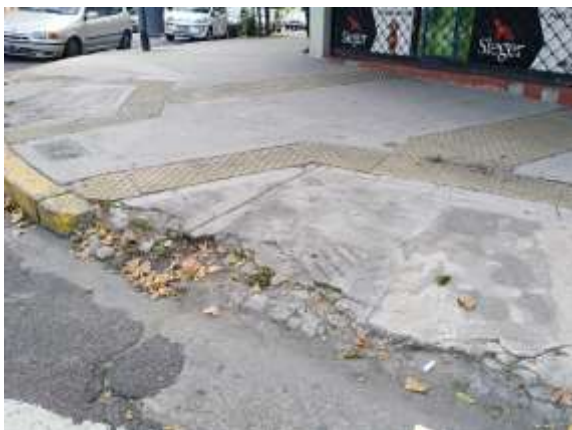
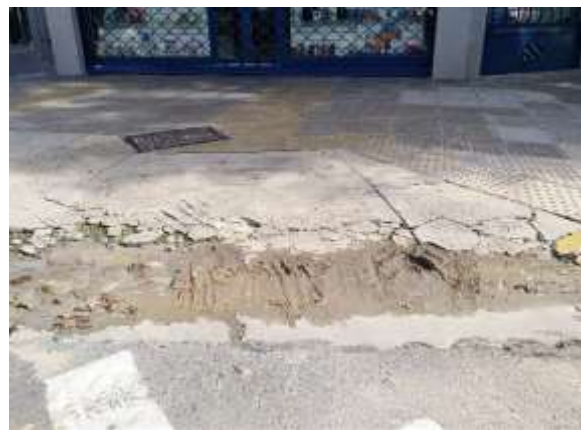
- a) Av. Varela y esquina Baldomero Fernández Moreno, ambas esquinas.

Continúan existiendo rampas averiadas, las que necesitan reparación. Puntualizamos algunas de las mismas.

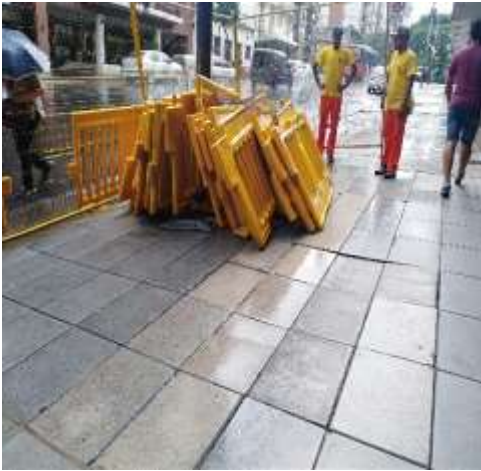
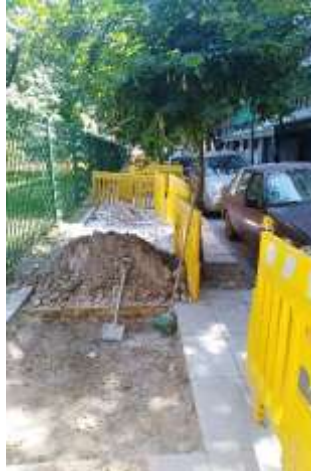
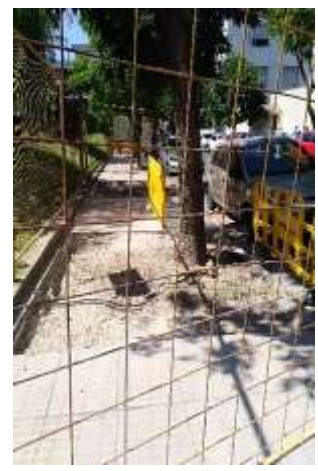
Las veredas perimetrales de la plaza Misericordia las que se realizaron en julio de 2017 nuevamente están siendo intervenidas. Ahora levantando sectores como ser en la esquina completa de Directorio y Lautaro. Nuestra objeción apunta a que las obras de veredas como este último caso se rehacen en menos de un lapso de 2,5 años, lo cual denota una falta de control de obras y/o la calidad de materiales que se aplican en cada caso.

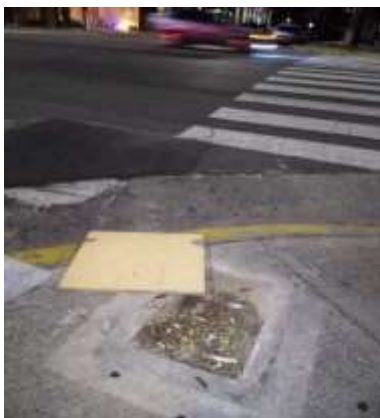
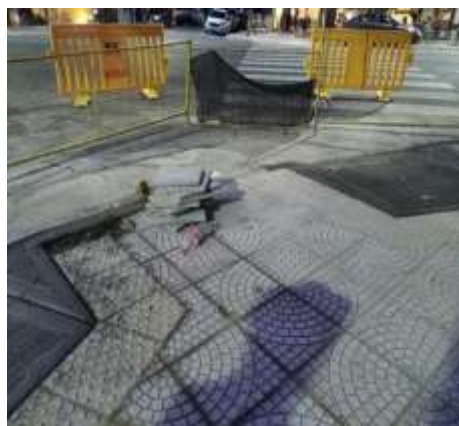
- a) En la esquina de Directorio y Bonorino, donde faltaba la tapa metálica de la cámara de cableados de semáforos (tal vez fue hurtada), y hace pocas horas con la innecesaria remodelación de veredas en ese sector, fue cubierta la cámara con baldosas.

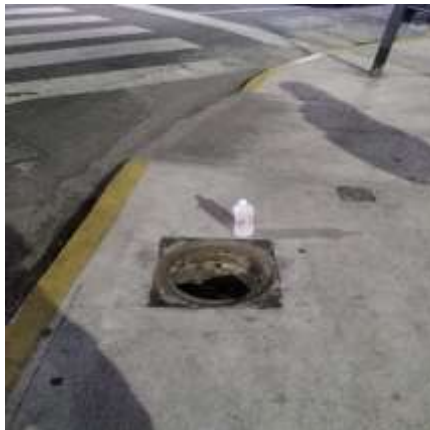
- b) Por Av. San Pedrito desde Av. Directorio hasta Gregorio de Laferrere también se detectaron faltantes de tapas metálicas de cámaras y las mismas hasta el momento no han sido repuestas.
- c) En la esquina de Av. Directorio y Av. San Pedrito se encuentran cámaras de cableado descubiertas.
- d) En la esquina de Av. Directorio y Pumacahua se encuentra una cámara sin tapar.

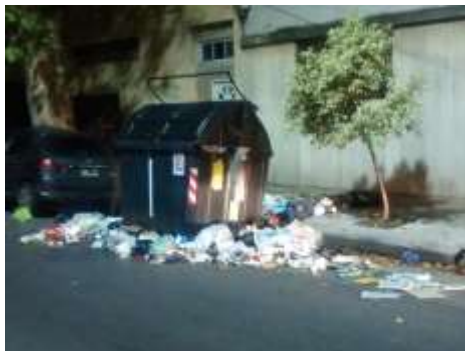
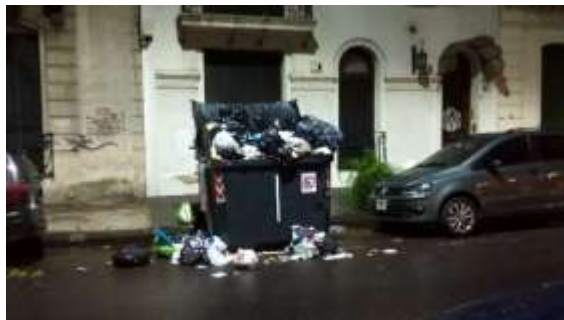
La falta de mantenimiento de los contenedores de residuos (negros) es una constante, tapas rotas y con falta de aseo interno. Nos han llegado comentarios verbales que los mismos deber ser higienizados en su interior con regular frecuencia. Solo hemos comprobado una cuadrilla la cual se moviliza con una unidad y que los rocían rápidamente por fuera sin efectuar mayores tareas y ni un aseo conveniente en zona circundante a los mismos.

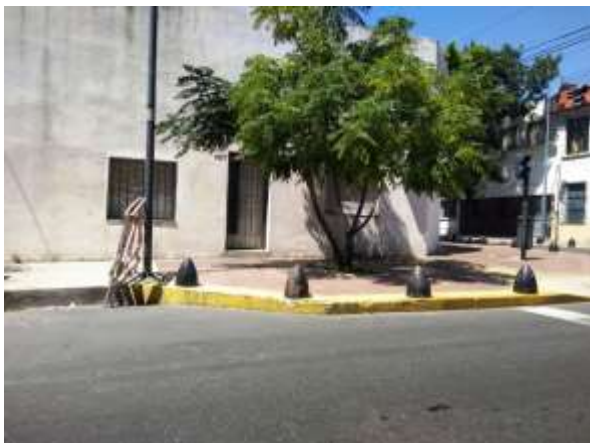
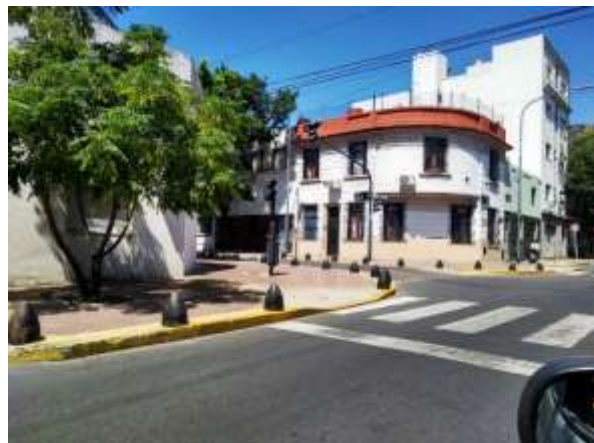
En las esquinas Este de Bolivia y Morón se han construido hace un tiempo dos dársenas sobre la calzada que, como se aprecia en la imagen tienen colocados varios bolardos de hierro. Dichas dársenas ocupan una de las manos (carriles) de las calles citadas.

En diversas oportunidades se han producido accidentes de tránsito -choques de automotores contra las dársenas y sus bolardos-. Los cordones de las dársenas no poseen señalización reflectiva de tránsito por lo que de noche aumenta la frecuencia de incidentes. En otros lugares de la Comuna 7 las dársenas construidas en las paradas de colectivos sí poseen dicha señalización.
