INFORME DE COMISIONABRIL 2023 al plenario

Tan solo 48hs atrás se efectuó un relevamiento sobre la traza de Av Rivadavia, la histórica avenida emblemática de la comuna 7 Flores parque Chacabuco . La recorrida se efectuó desde la calle Pumacahua hasta Av Nazca / San Pedrito . El propósito de la misma fue detectar veredas deterioradas sean con faltantes de baldosones, o baldosones flojos , como también las planteras vacías de arbolados públicos.

**Comisión de Mantenimiento Barrial del
Consejo Consultivo Comunal de la Comuna 7 (CCCC 7)**

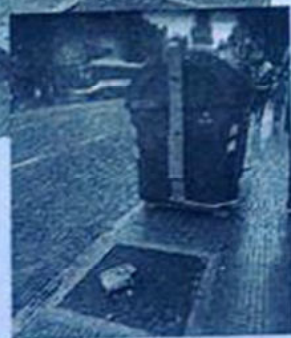
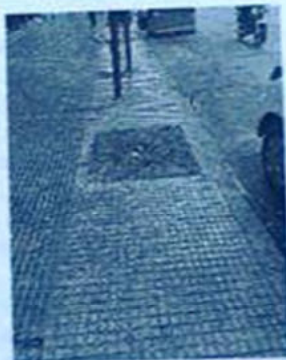
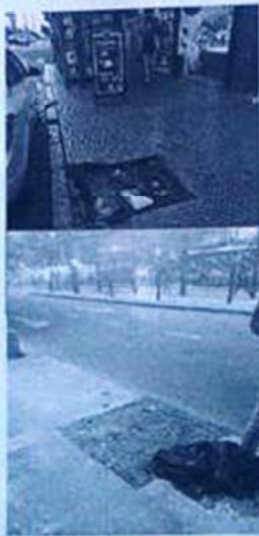
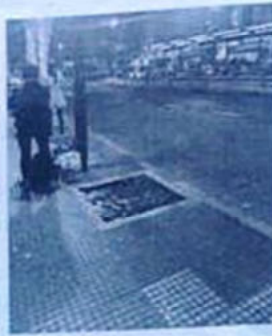
1) Planteras vacías de arbolado publico

Av Rivadavia: 6270, 6378, 6817, 6871, 6889, 7047, 7055, 7101, entre otras

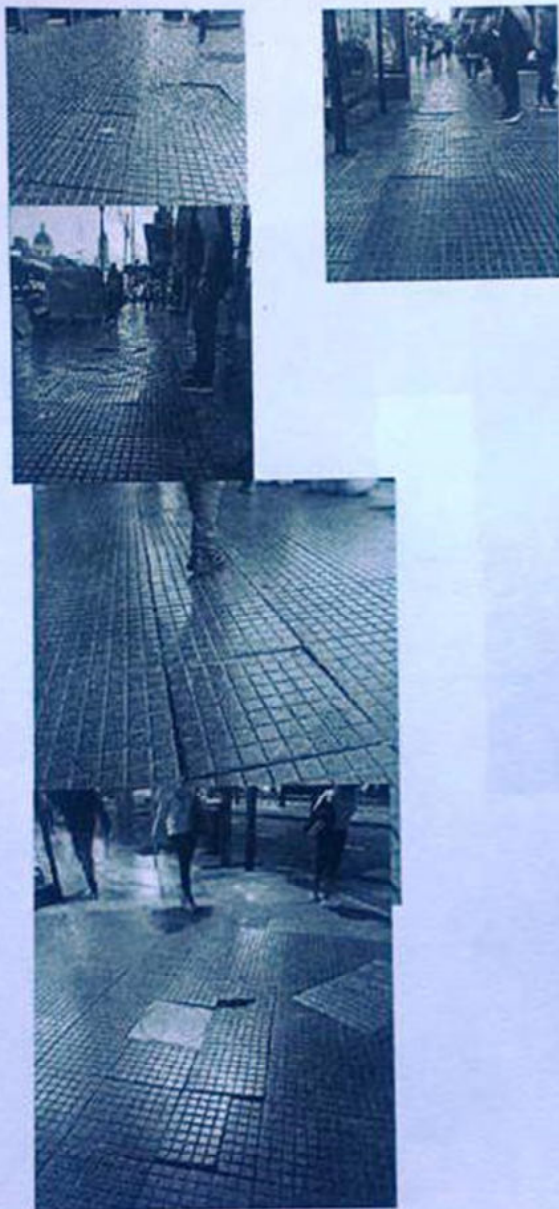
2) Veredas con baldones flojos, mal fijados oportunamente

Av Rivadavia: 6374, 6427, 6495, 6817, 7165, 7187,

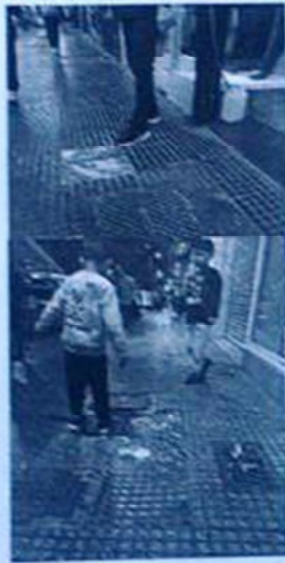
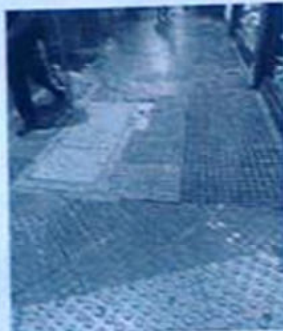
3) Veredas con baldones faltantes, veredas deterioradas

Av Rivadavia : 6338, 7165, 7187, 7229, 7299, 7269 7289, 7339, 7373, 7399

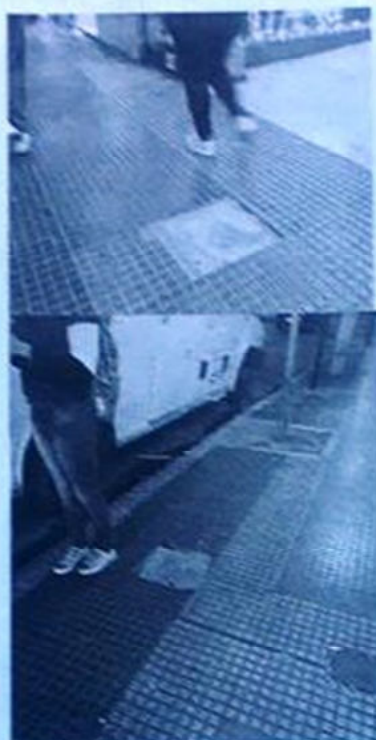
Entrada de comercio

Parada de colectivos

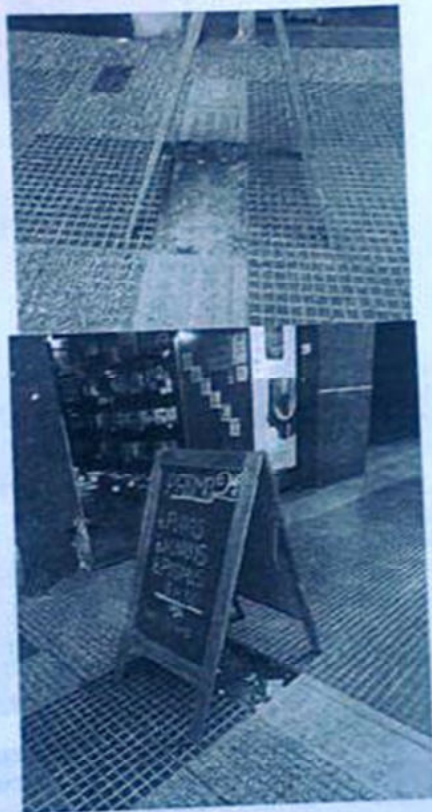
Existe un caprichoso caso de vereda en Av Rivadavia 6340 frente a un comercio de bazar, la cual encierra una larga historia entre las caídas de peatones con graves daños, hasta un reclamo abierto y sin resolverse 00202255 21, en el año 21. Quedó claro que las cuadrillas que trabajan en la zona no tienen orden para solo instalar dos grandes baldosones faltantes lo que provocan esta insólita como grave situación.

El comerciante al ver que la gente se tropieza como asitambién le ocurría la propietaria del comercio, dispuso de su cartel pizarra el que ubica a modo de balizar el pozo para evitar que peatones NO se tropiecen.

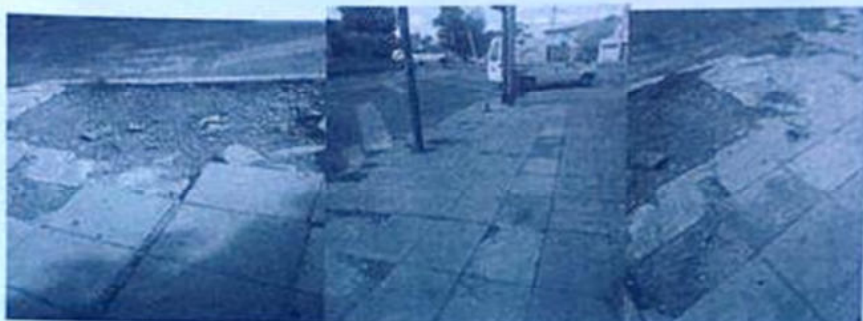
Ya fuera de la traza de Av Rivadavia, fuimos a Lafuente y Balbastroy verificamos que continua sin repararse lo oportunamente informado en informes del pasado año en vereda propia de parada del colectivo 76.

Las imágenes nos muestran el descuido que esta zona padece :

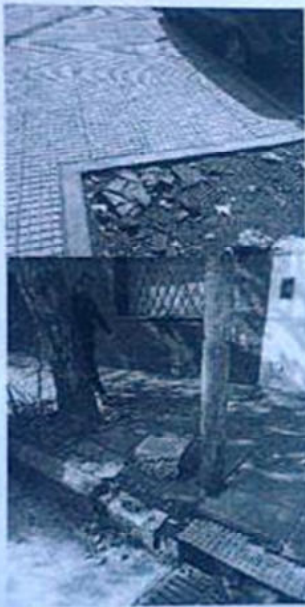
Al finalizar y retirarse definitivamente dejaron regalos como se taparon con asfalto una tapa de inspección de cloacas de AYSA en Bilbao y Membrillar, también cubrieron

literalmente tres llaves de corte de válvulas de AYSA ubicadas sobre un lateral de la calle Membrillar. Los vecinos padeceremos las consecuencias cuando AYSA deba operar sobre las mismas debido a necesidades de servicios que deban atender con urgencias.

RESTOS de ASFALTO
TAPA inspeccion AYSA OBSTRUIDA
