05 de Enero del 2024

Con fecha Jueves 14 de Diciembre del año 2023, la Junta Comunal N°7 llevó a cabo su primera reunión de Junta del periodo 2023-2027. En la misma se incorpora a la orden del día la moción recibida vía mail del plenario del Consejo Consultivo Comunal N°7.

GOBIERNO DE LA CIUDAD DE GUAYAQUIL
PLANILLA DE INSPECCIÓN DE ARBOLES

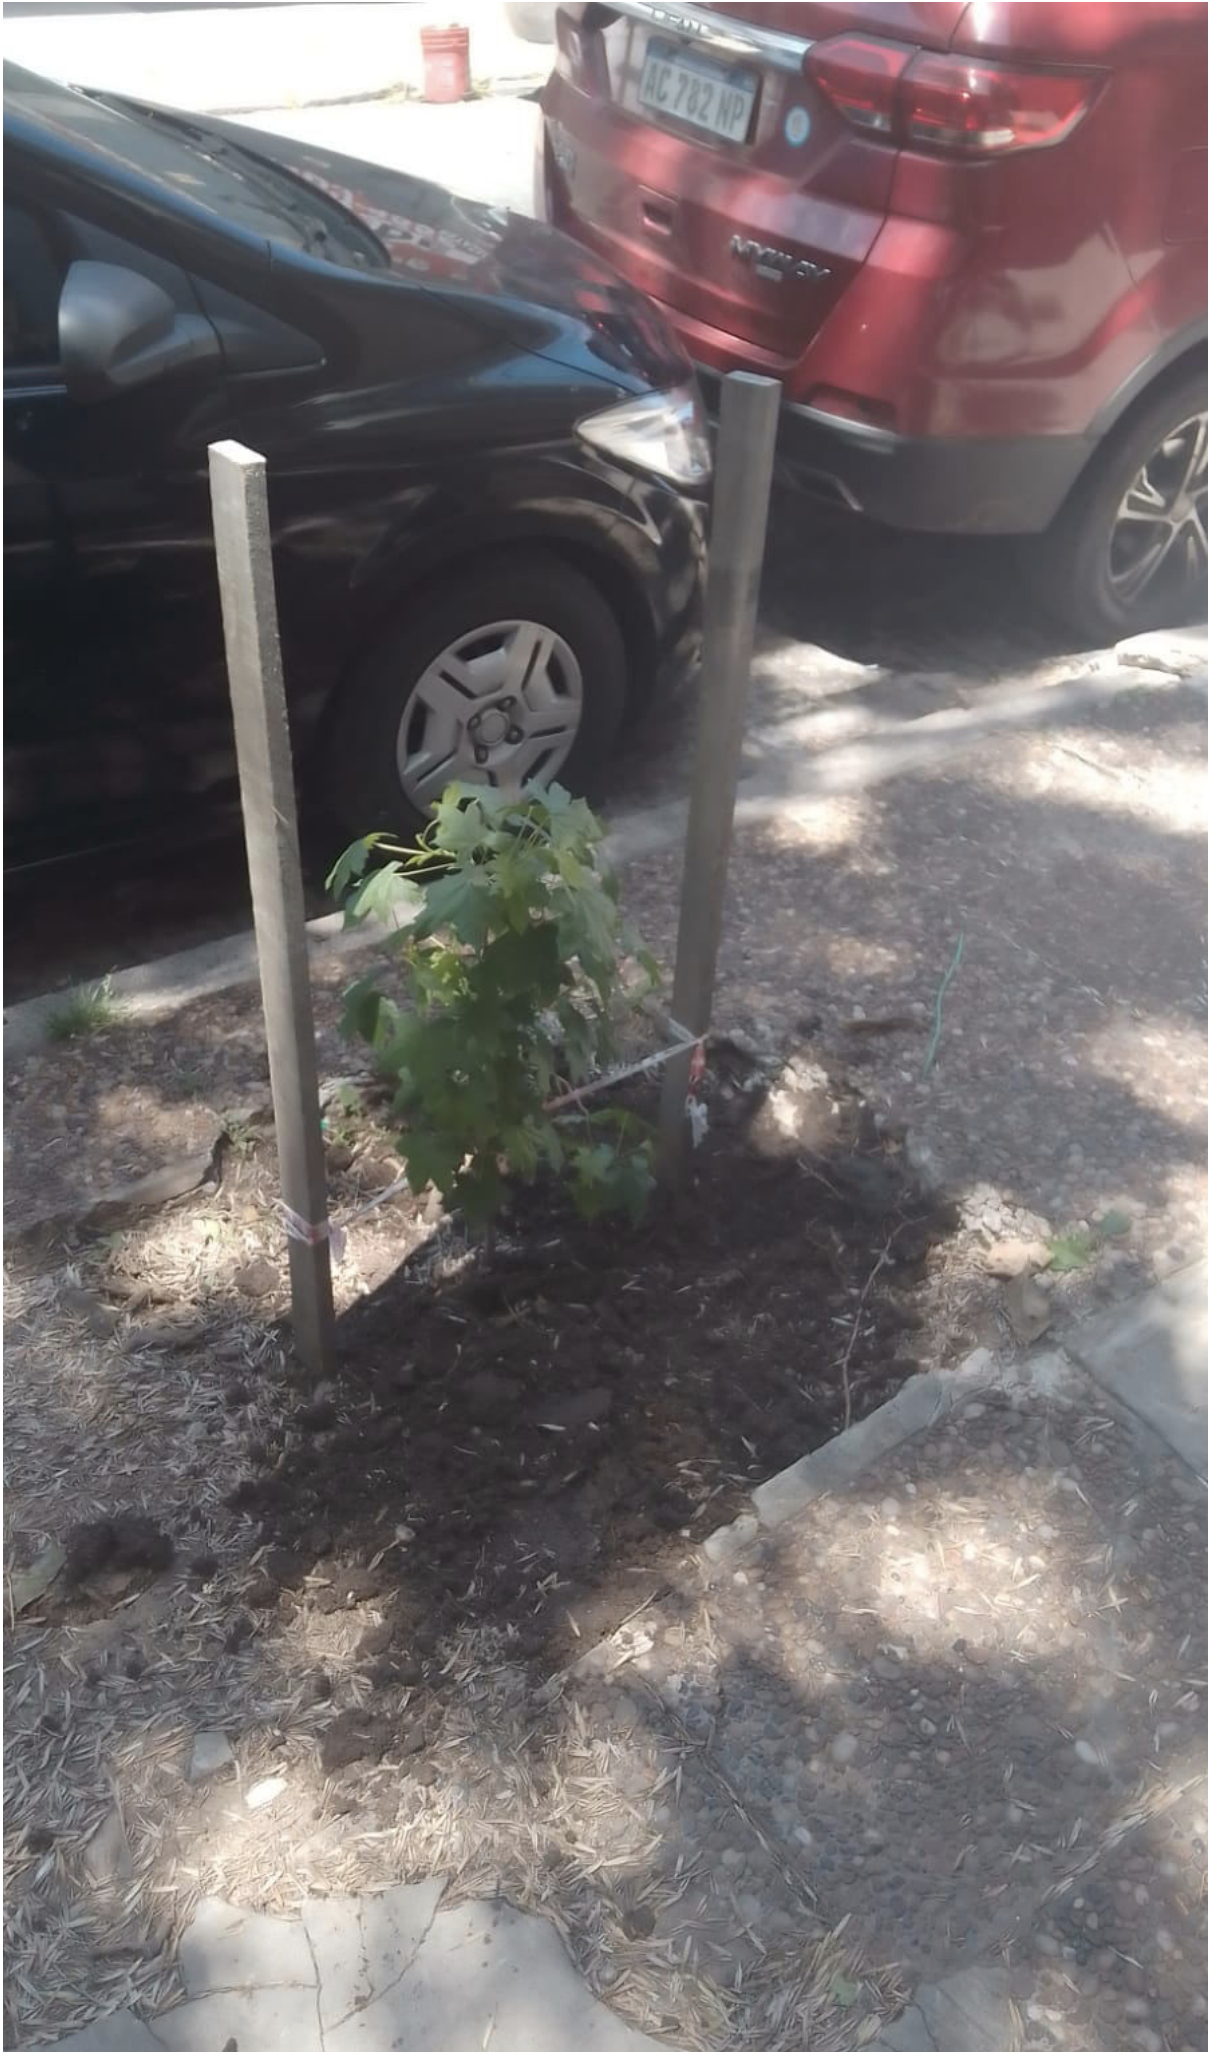
Observaciones: Plantera corresponde a CHAPA 2887 LD -
VEREDA RECIENMENTE REALIZADA. Plantera apta, falta relleno
de tierra. Plantera 1.8 x 1.8 disponible. Plantar liquidambar
